## **Fotoregistrering af store vandpytter i Grundejerforeningen Gl. Strandbjerggaard i Rågeleje**

Morten og Birgitte kørte ud om formiddagen, den 13. august 2018 efter et større regnvejr med 22 mm stille regn og skød nogle fotos af store vandpytter i vejsider, hvor vejvandet ikke kan komme væk hurtigt nok.

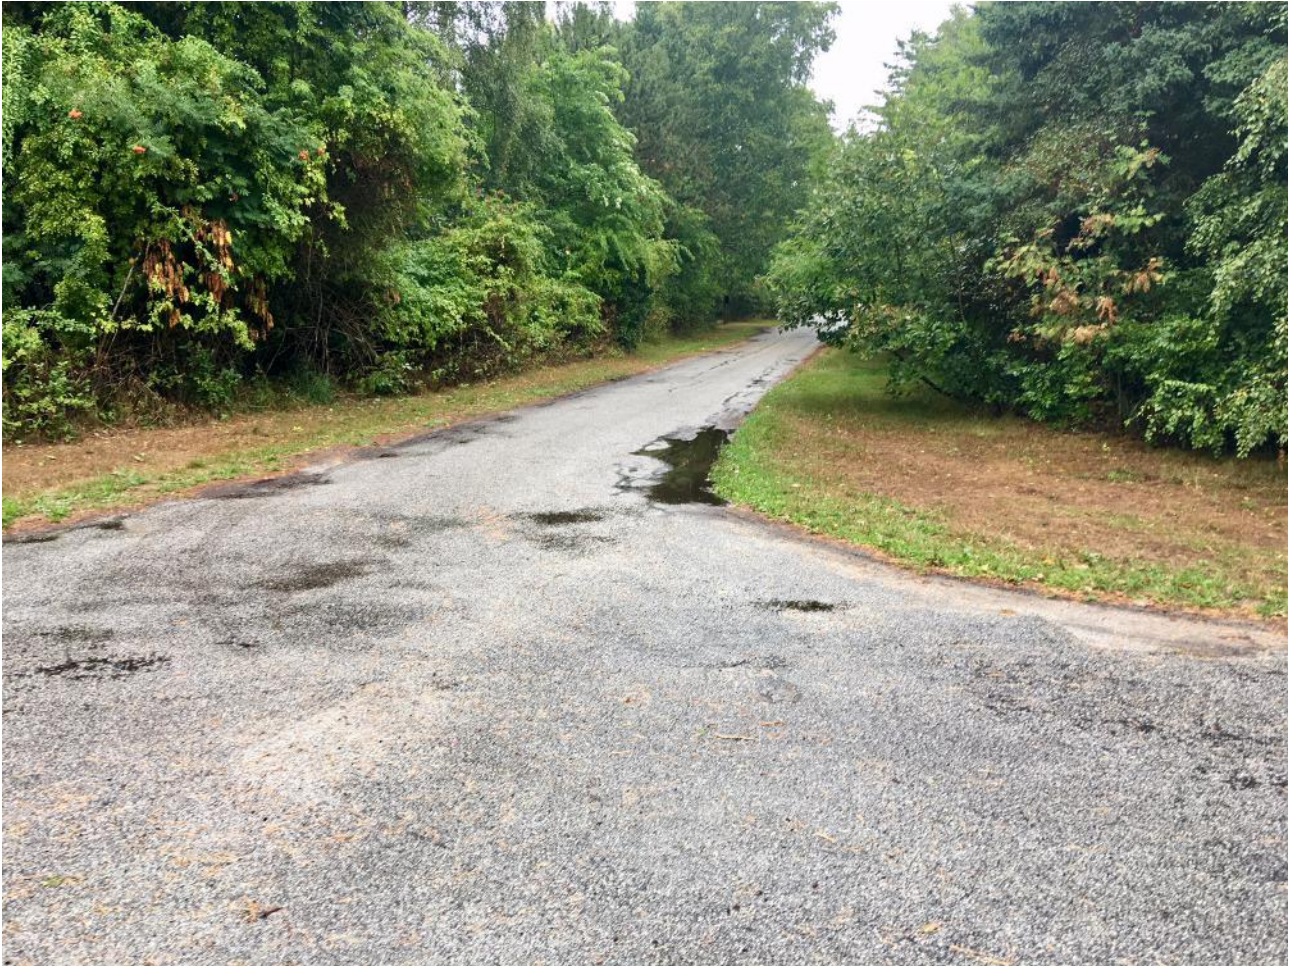
Foto nr. 2: Virmandsvej set mod nord op mod Hostrupsvej  
Vandpyt på Virmandsvej på hjørnet ud for nr. 7  
Virmandsvej har fald ned mod det sted, hvor foto er taget, dvs. mod syd

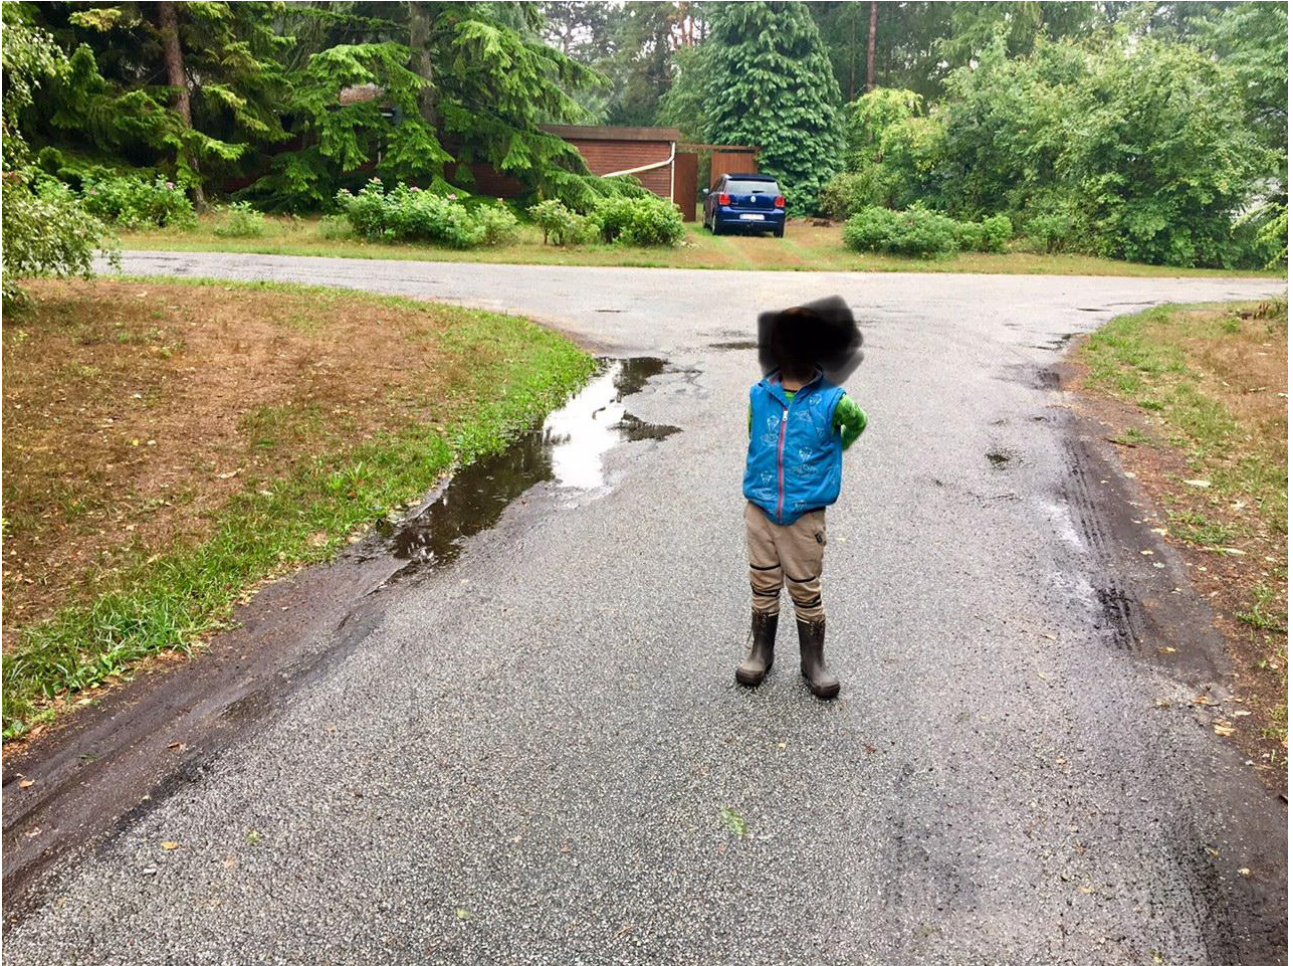
Foto nr. 3: Virmandsvej set mod syd ned mod enden af vejen.  
Vandpyt på Virmandsvej på hjørnet ud for nr. 7  
Virmandsvej har fald ned mod enden, dvs. mod syd

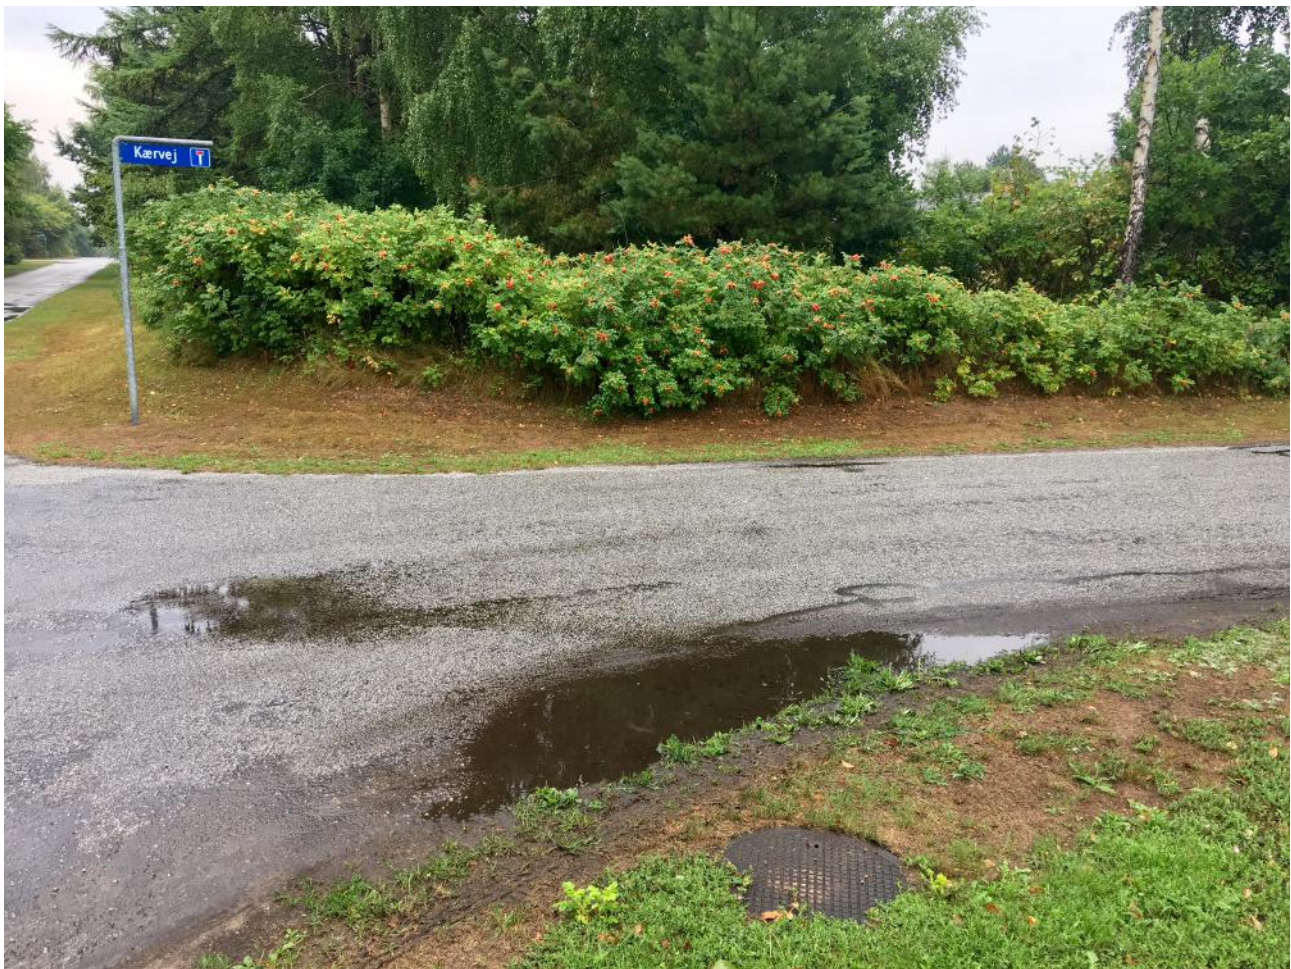
Foto nr. 4: Kærvej set mod nord ved sidevejstilslutningen til Hostrupsvej  
Vejskilt på hjørnet ud for Kærvej nr. 1  
Stor vandpyt rundt om hjørnet på Kærvej ud for Kærvej nr. 2  
Også vandpyt på midten af vejen  
Terrænet er ret fladt her  
OBS på brønddæksel i græsabat

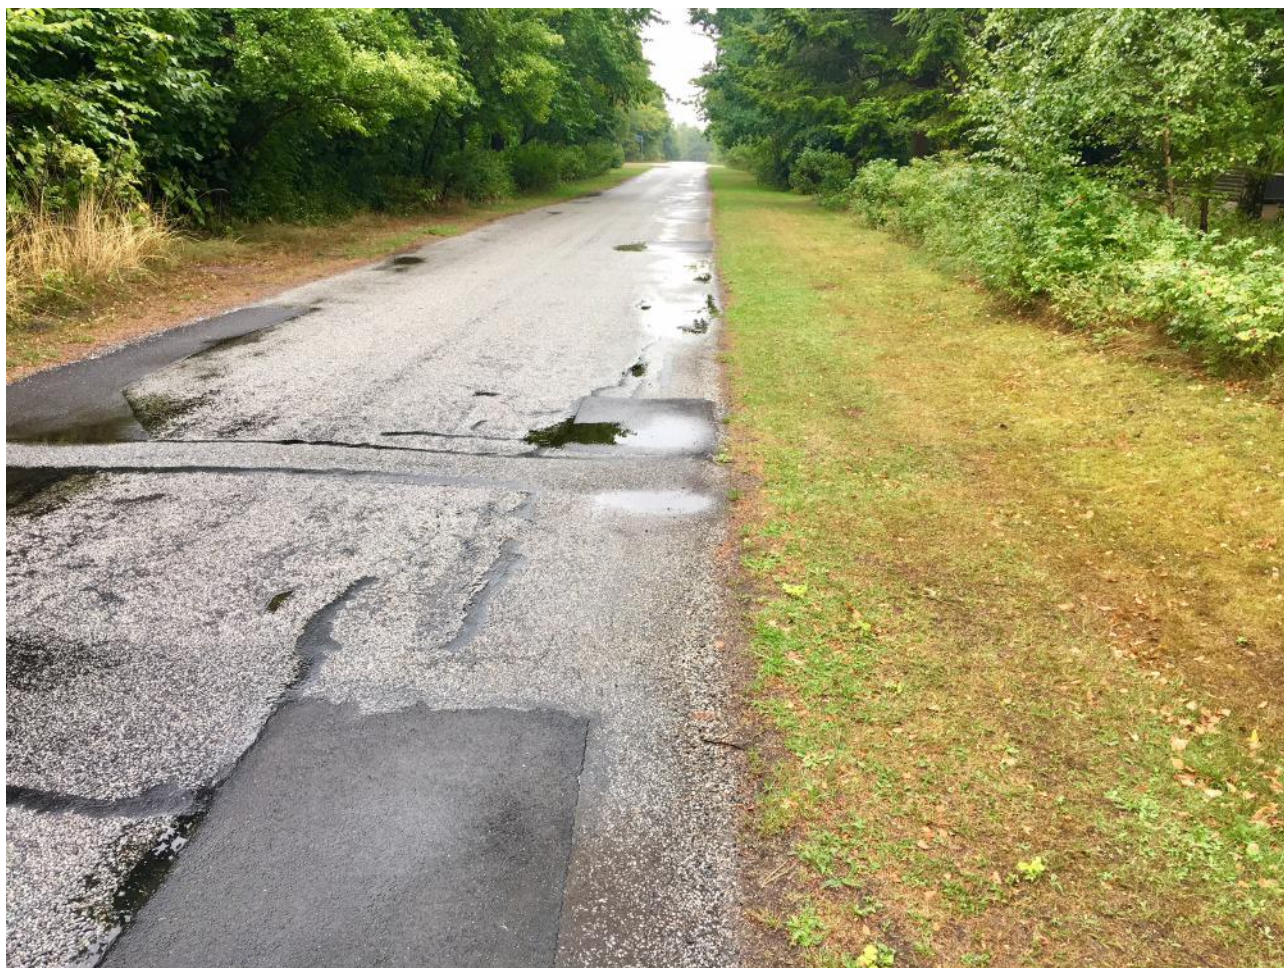
Foto nr. 5: Hostrupsvej mellem Kærvej og Hyremandsvej, set mod øst op mod Hyremandsvej  
Vandpytter på Hostrupsvej i begge sider ud for Kærvej nr. 1 og Hyremandsvej nr. 2  
Hostrupsvej er ret flad her

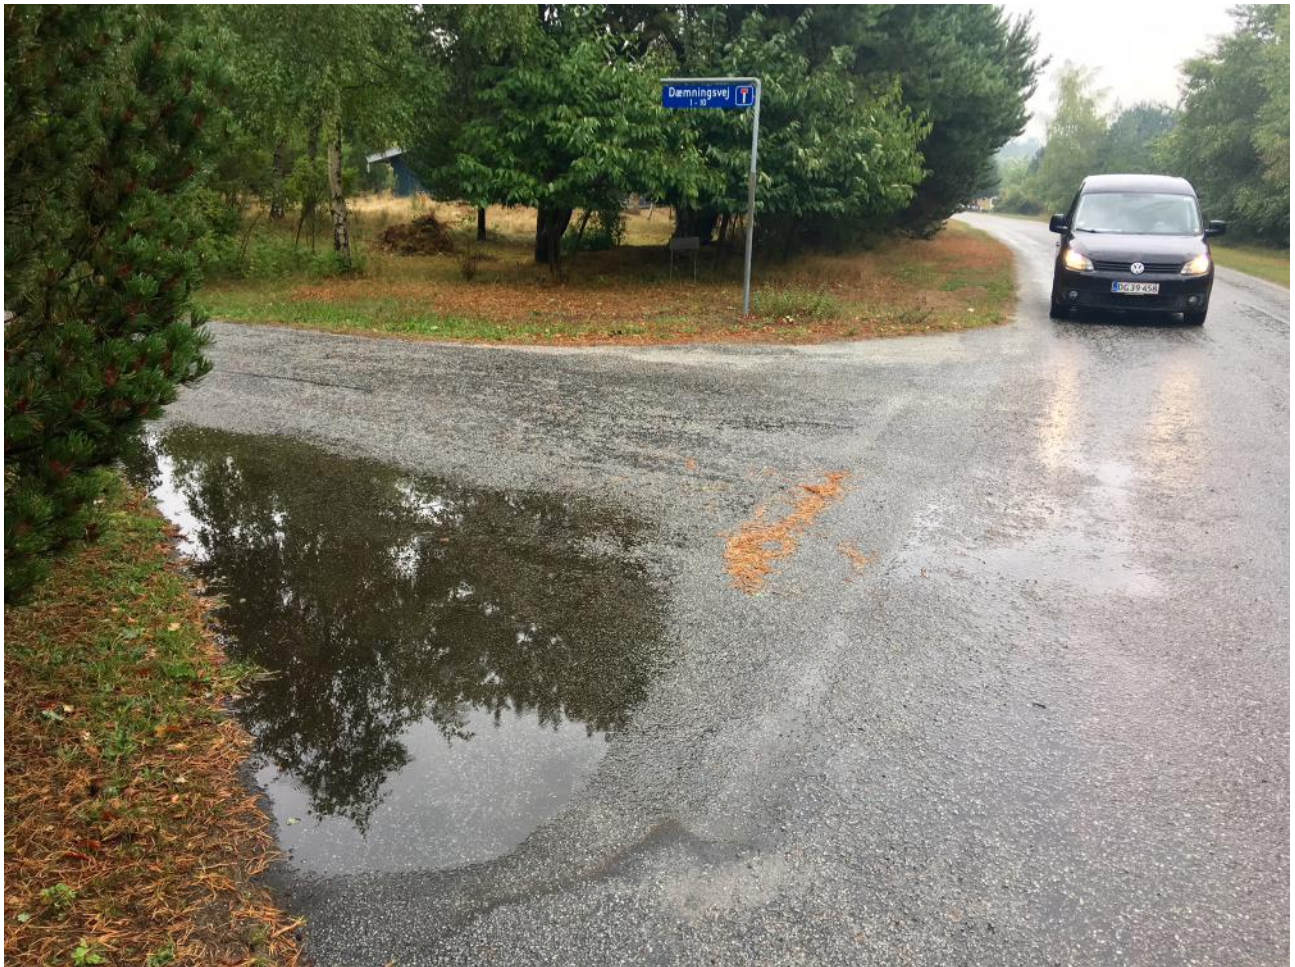
Foto nr. 6: Hostrupsvej set mod øst ved Dæmningsvej sidevejstilslutning  
Vejskilt på hjørnet ud for Dæmningsvej nr. 9  
Meget stor vandpyt på Dæmningsvej og lidt rundt om hjørnet til Hostrupsvej ud for Dæmningsvej  
nr. 10  
Denne del af Dæmningsvej har fald ned mod Hostrupsvej

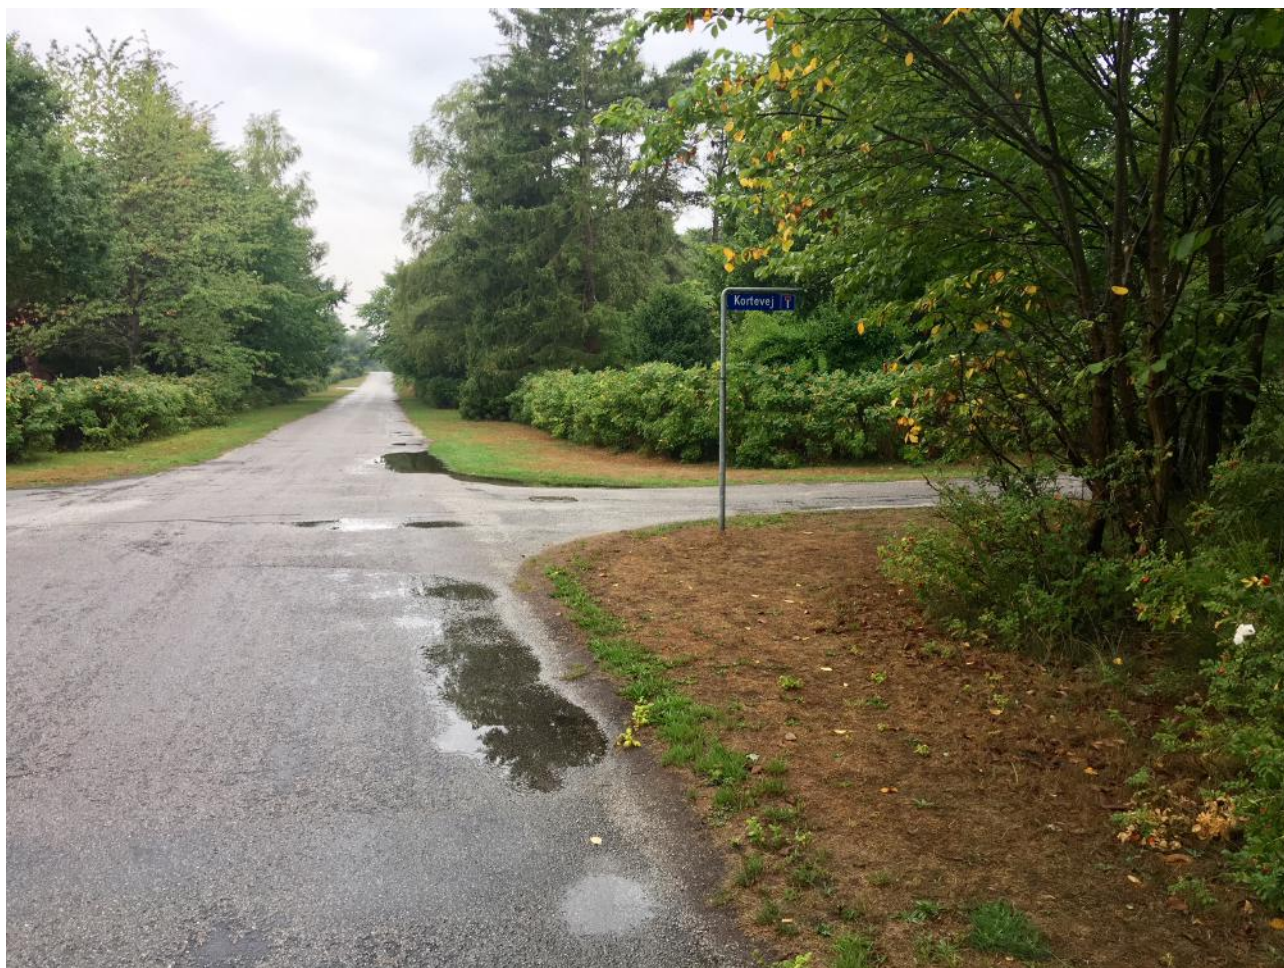
Foto nr. 7: Hostrupsvej set mod vest ved Kortevejs sidevejstilslutning  
Vejskilt på hjørnet ud for Kortevej nr. 2  
Vandpyt på Hostrupsvej ud for Kortevej nr. 2  
Kortevej har fald ned mod Hostrupsvej

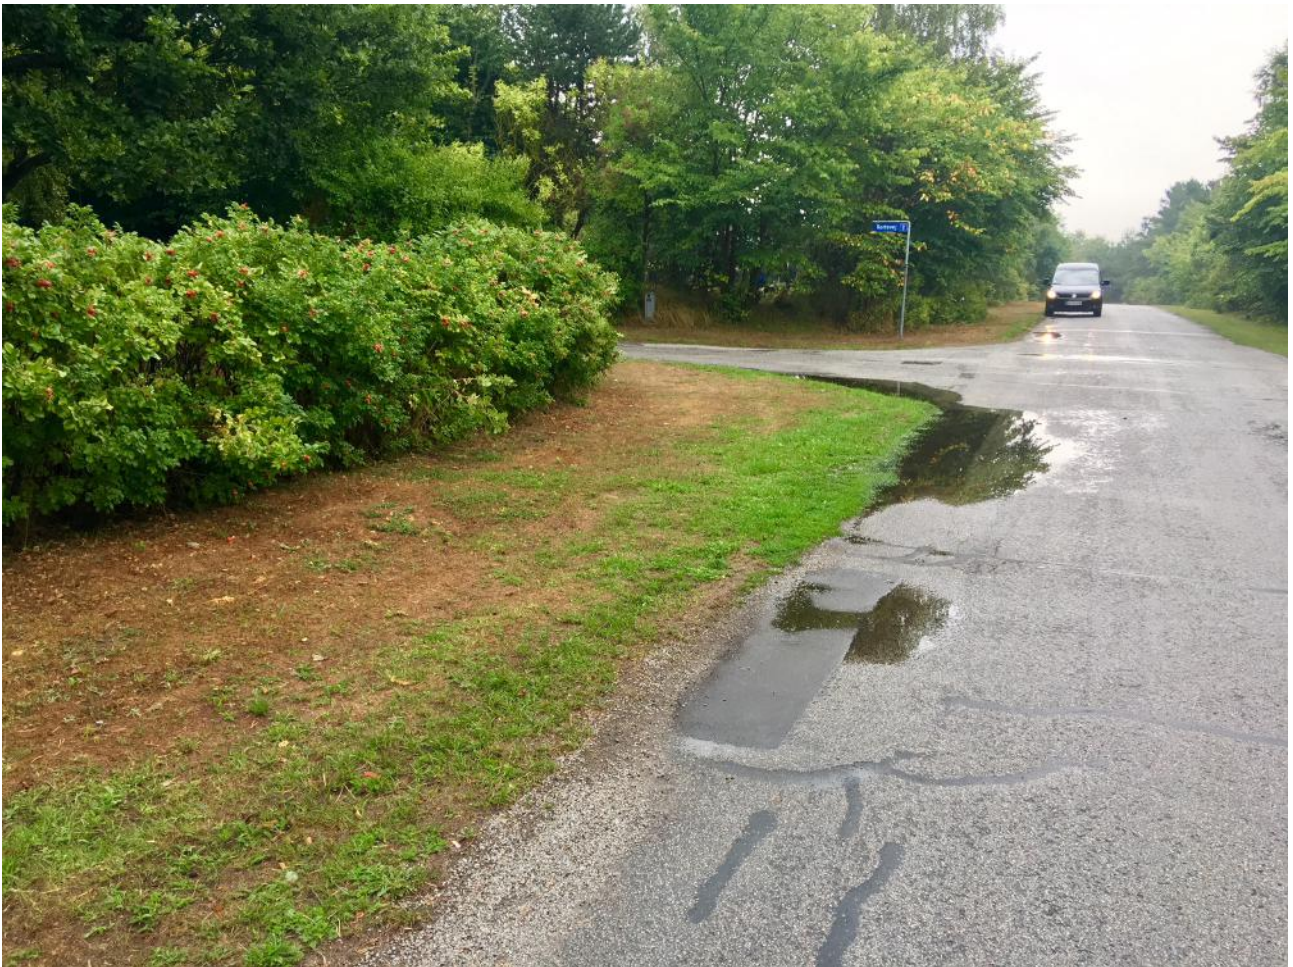
Foto nr. 8: Hostrupsvej set mod øst ved Kortevejs sidevejstilslutning  
Vejskilt på hjørnet ud for Kortevej nr. 2  
Meget stor vandpyt på Hostrupsvej og rundt om hjørnet til Kortevej ud for Kortevej nr. 1  
Kortevej har fald ned mod Hostrupsvej

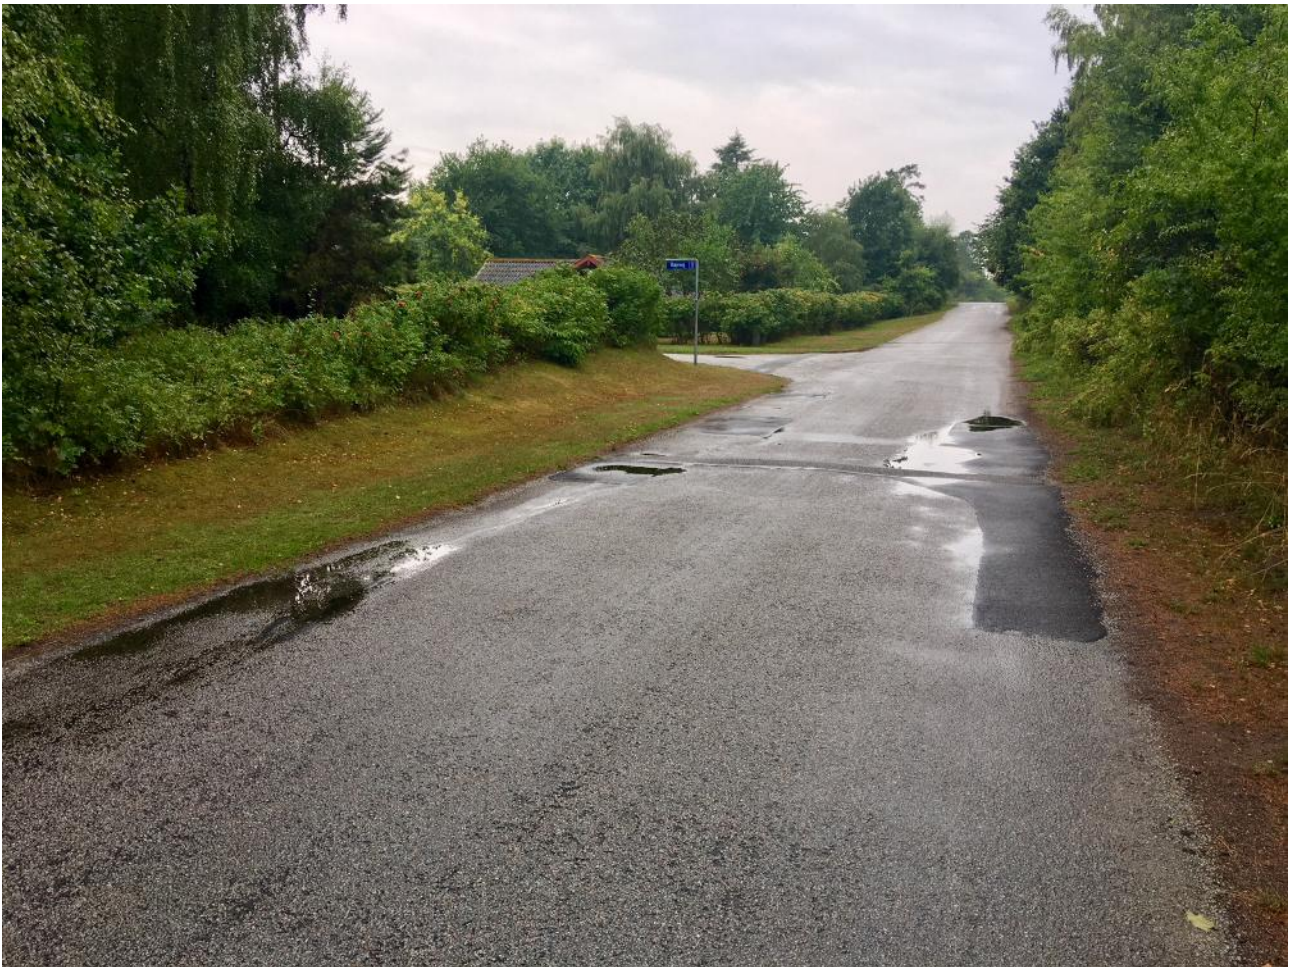
Foto nr. 9: Hostrupsvej set mod vest hen mod Kærvejs sidevejstilslutning  
Vejskilt på hjørnet ud for Kærvej nr. 1  
Vandpytter på Hostrupsvej i begge sider ud for Hostrupsvej nr. 17 og Kærvej nr. 1  
Hostrupsvej er ret flad her

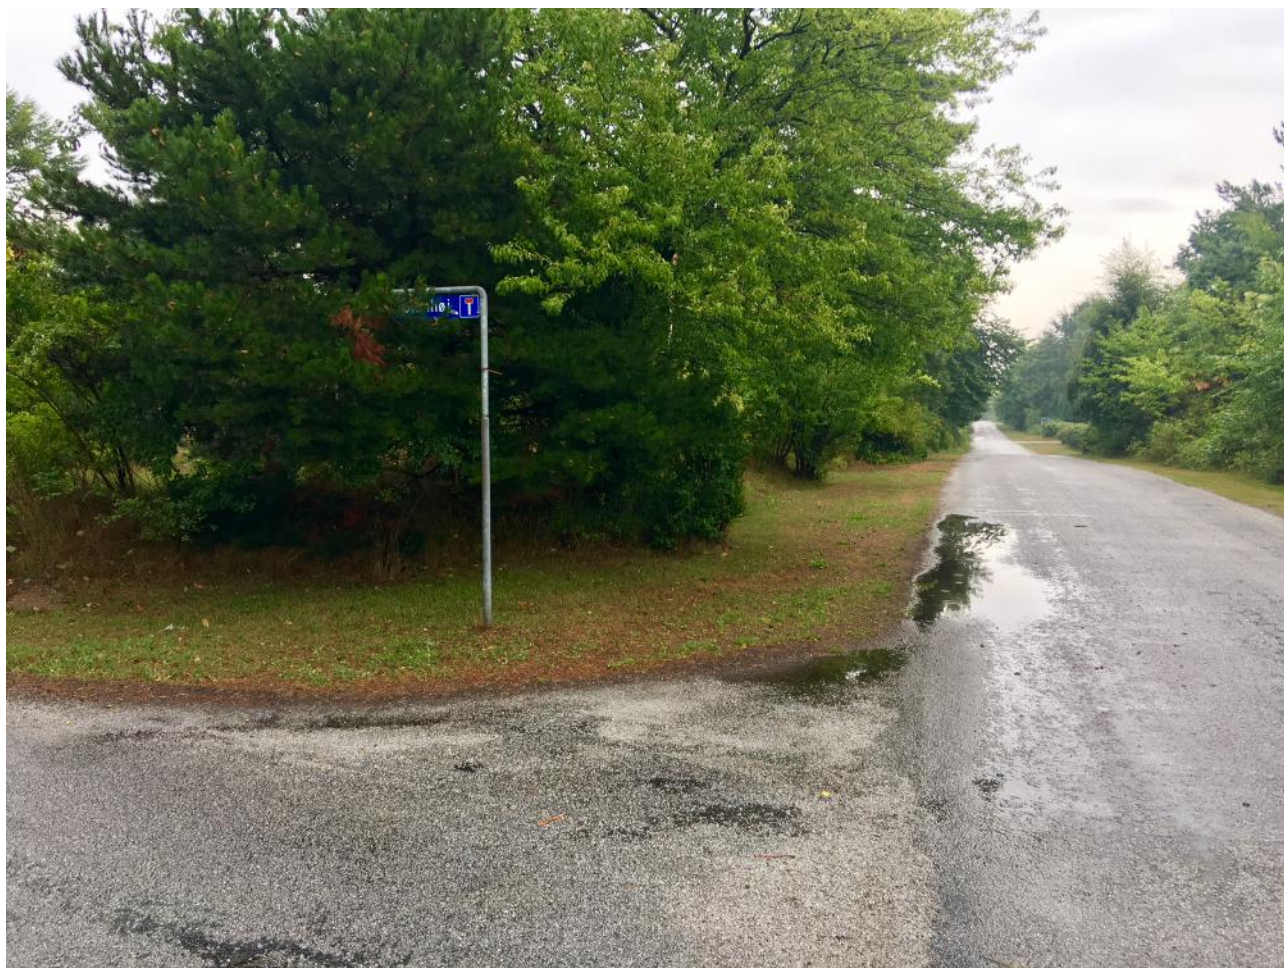
Foto nr. 10: Hostrupsvej set mod øst ved Granhøj sidevejstilslutning  
Vejskilt på hjørnet ud for Granhøj nr. 2  
Vandpytter på Hostrupsvej og rundt om hjørnet til Granhøj ud for Granhøj nr. 2  
Granhøj har fald ned mod Hostrupsvej
